**Arboristički pregled i procjena osnovne statike
spomenika parkovne arhitekture
„Čempres (*Cupressus sempervirens*)“ u Hvaru**

Elaborat

Arboristička procjena stanja stabla sa prijedlogom dalnjih mjera

Stablo čempresa (*Cupressus sempervirens* L.)

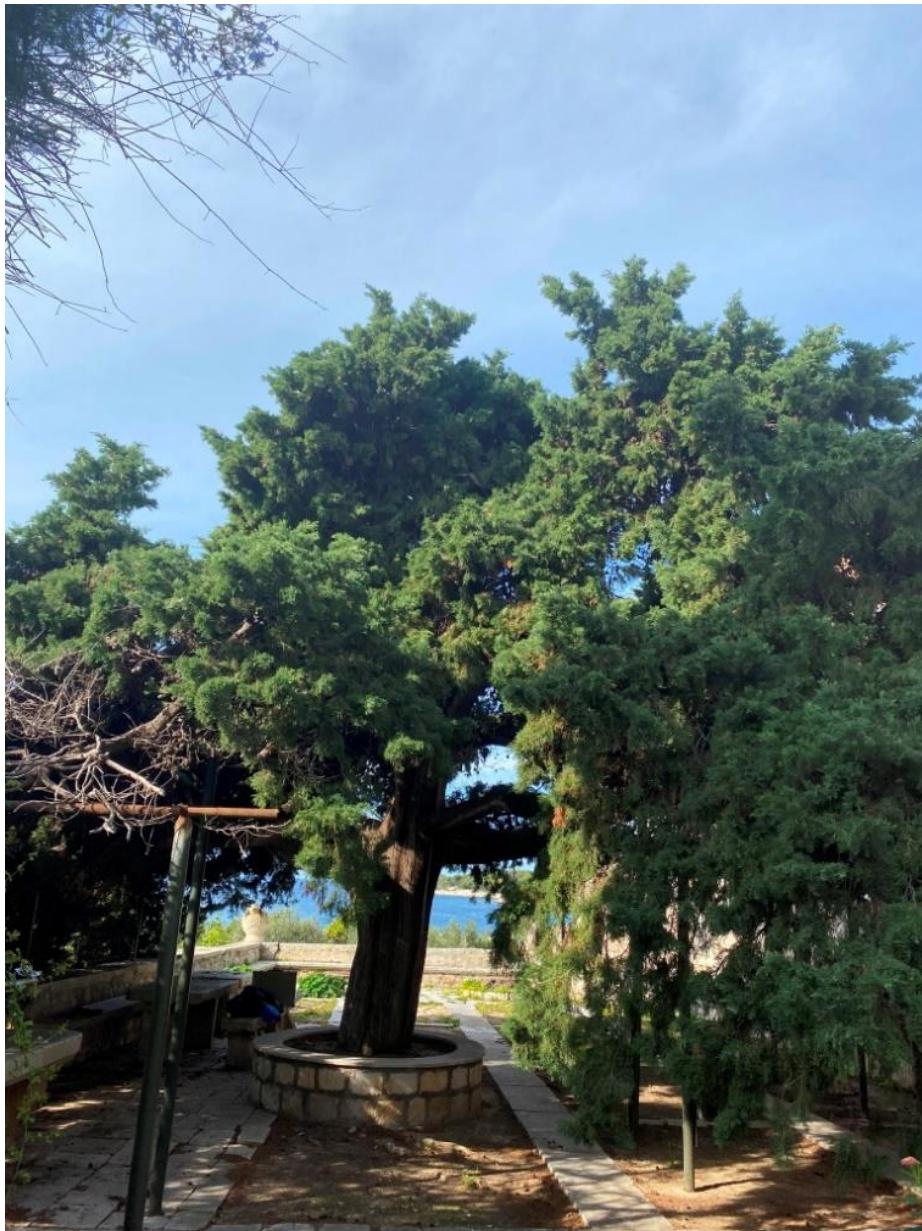
Opće stanje i vitalitet stabla čempresa (Slika 2) ocjenjuje se kao DOBAR.

Slika 2. Stablo čempresa horizontalno razgrana forme

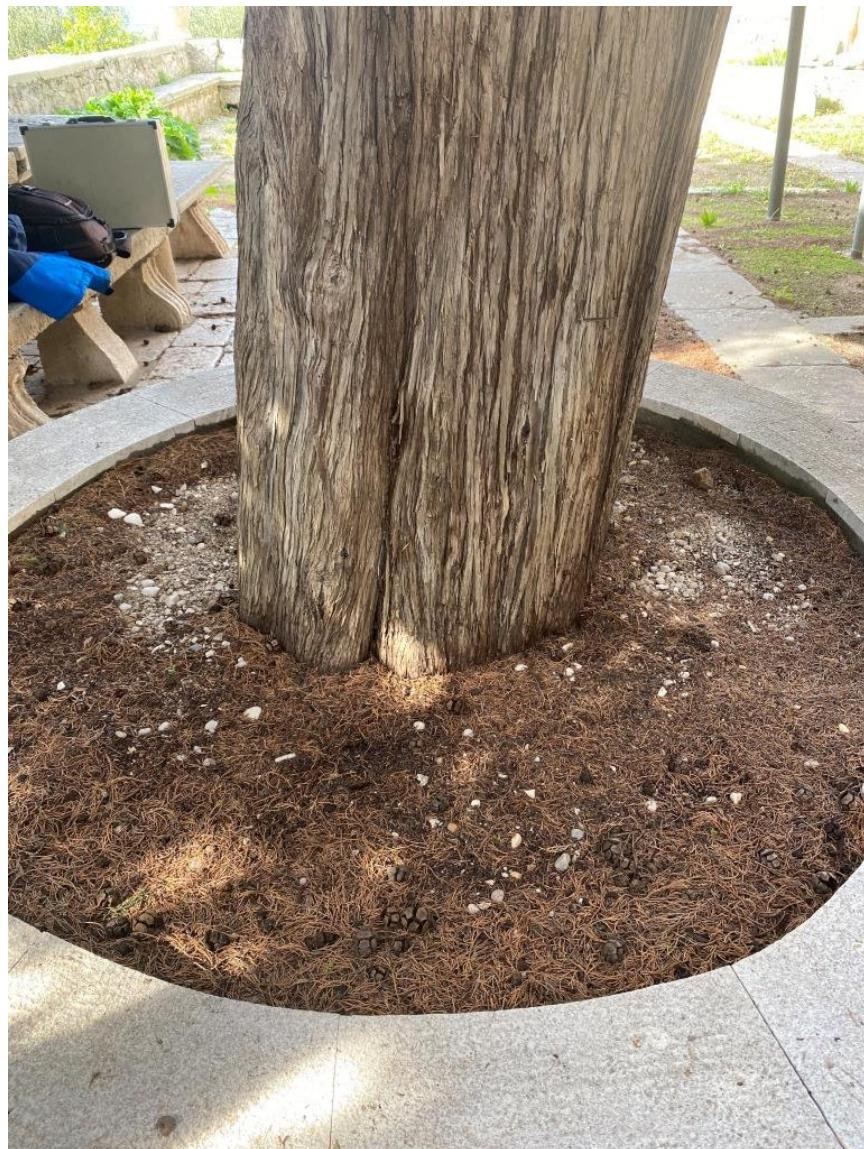
Pridanak: bez teklina, bez plodišta gljiva truležnica, bez centralne truleži (Slika 3).

Slika 3. Pridanak čempresa bez oštećenja

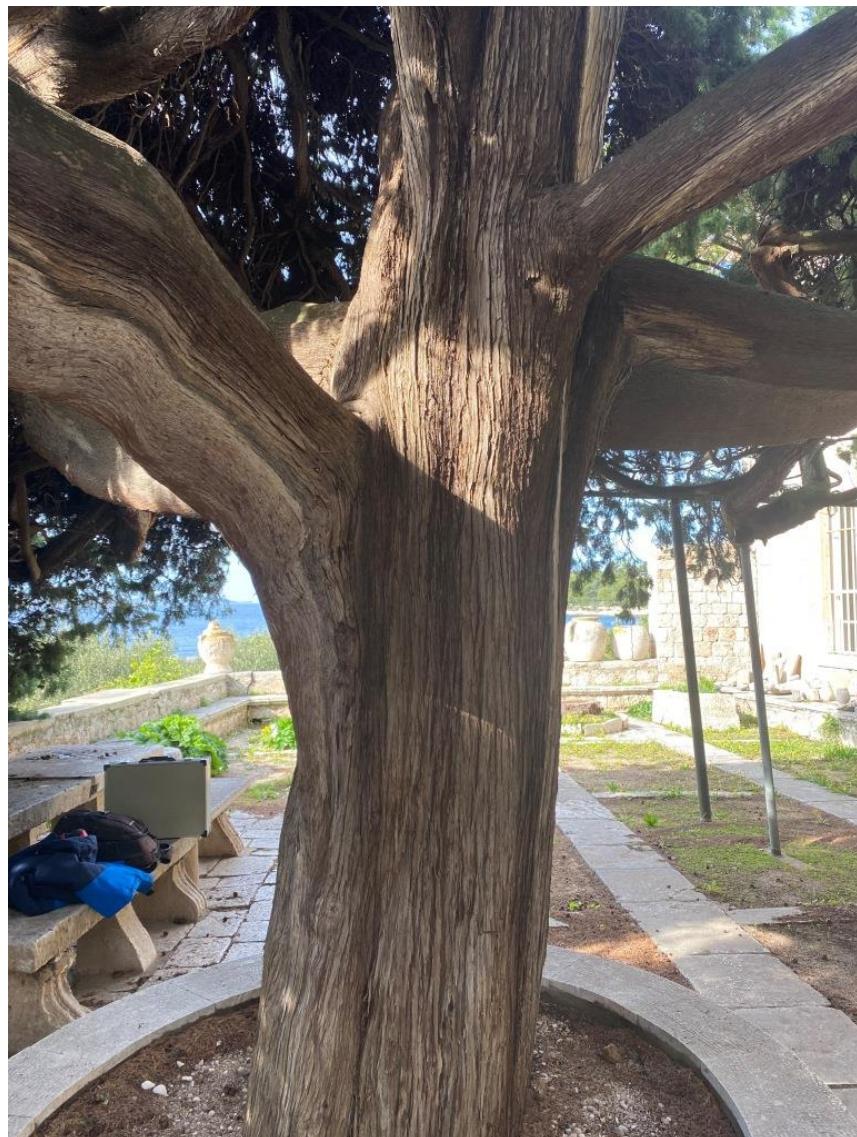
Deblo: bez teklina, na 1,5 m visine krošnja se dijeli na 5 glavnih grana (Slika 4). Za potrebe ovog elaborata granama su dodani nazivi: Z1, Z2, S1, S2, I i II.

Slika 4. Krošnja se razvija od nekoliko glavnih grana sa bazom na 1,5 m visine

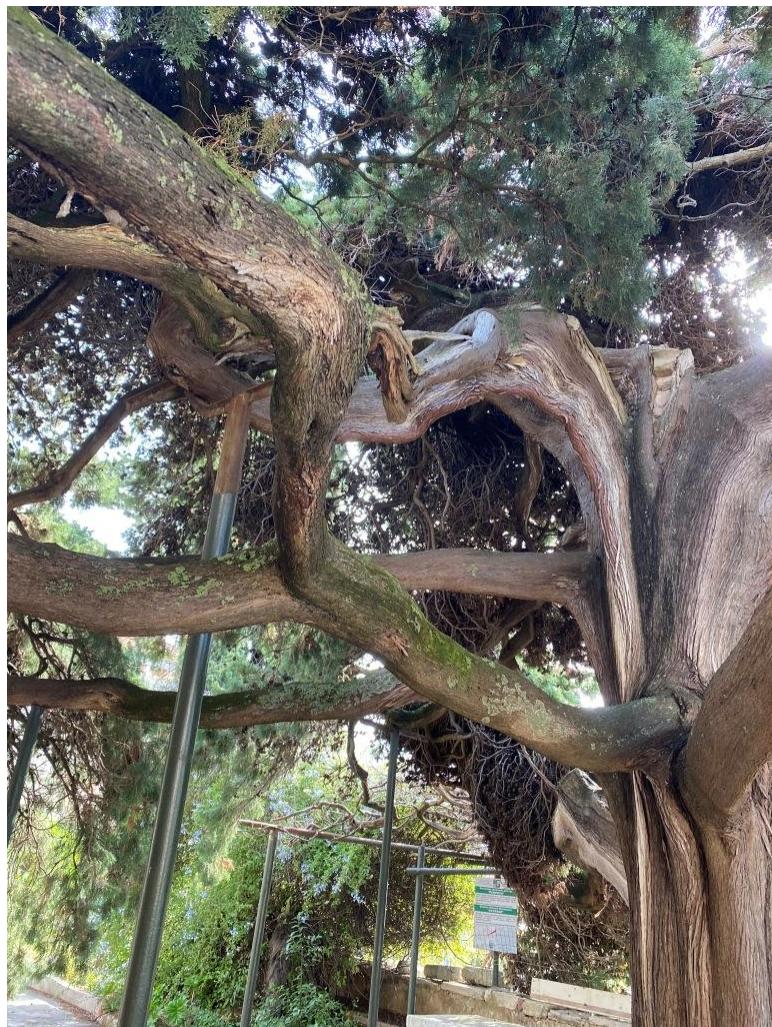
Slika 5. Grane su uglavnom lateralno spljoštene

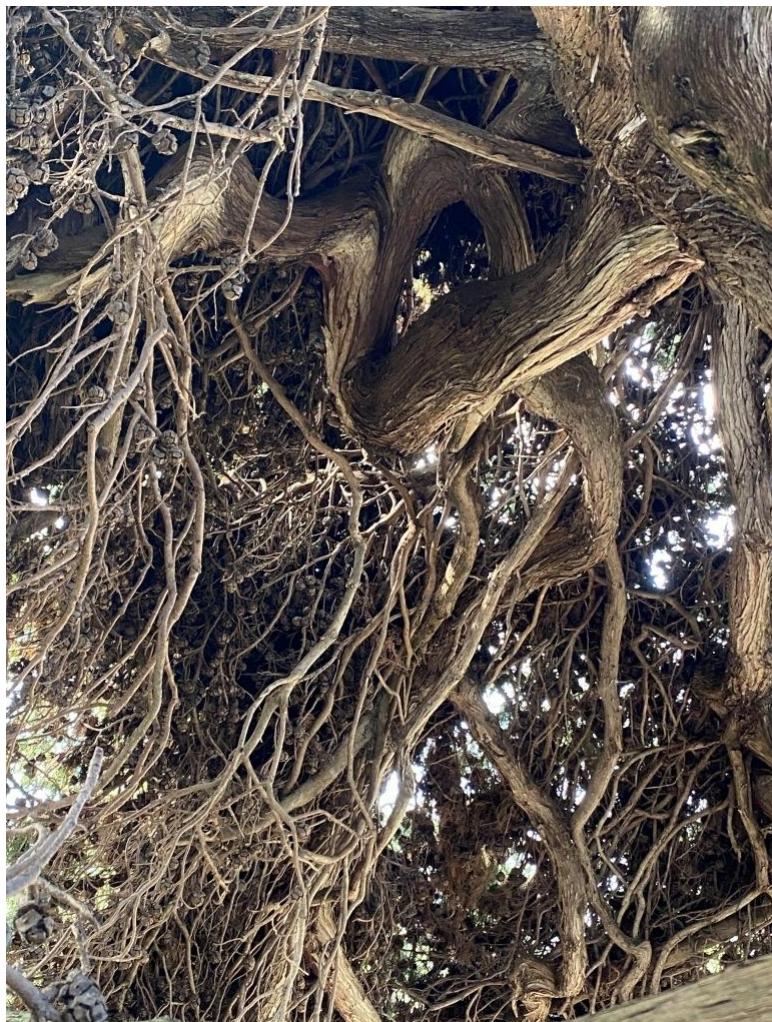
Slika 6. Suhe grane u krošnji

Sanitarno orezivanje u roku od 1 godine

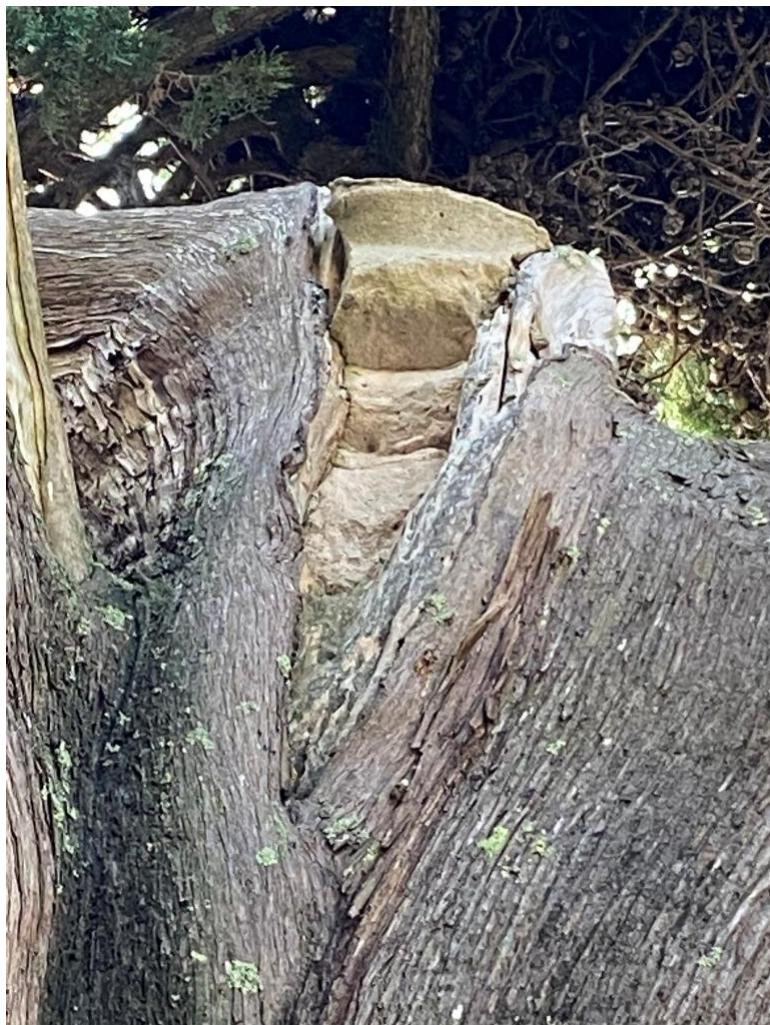
Slika 7. Beton uliven u pukotine grana predstavlja relikt loše prakse

- 3. Rizik loma grana najveći je u području ulijevanja betona u pukotine koje koče kompartmentalizaciju, stoga se striktno ulijevanje betona ili unašanja bilo kakvog materijala u drvo treba izbjegavati;**

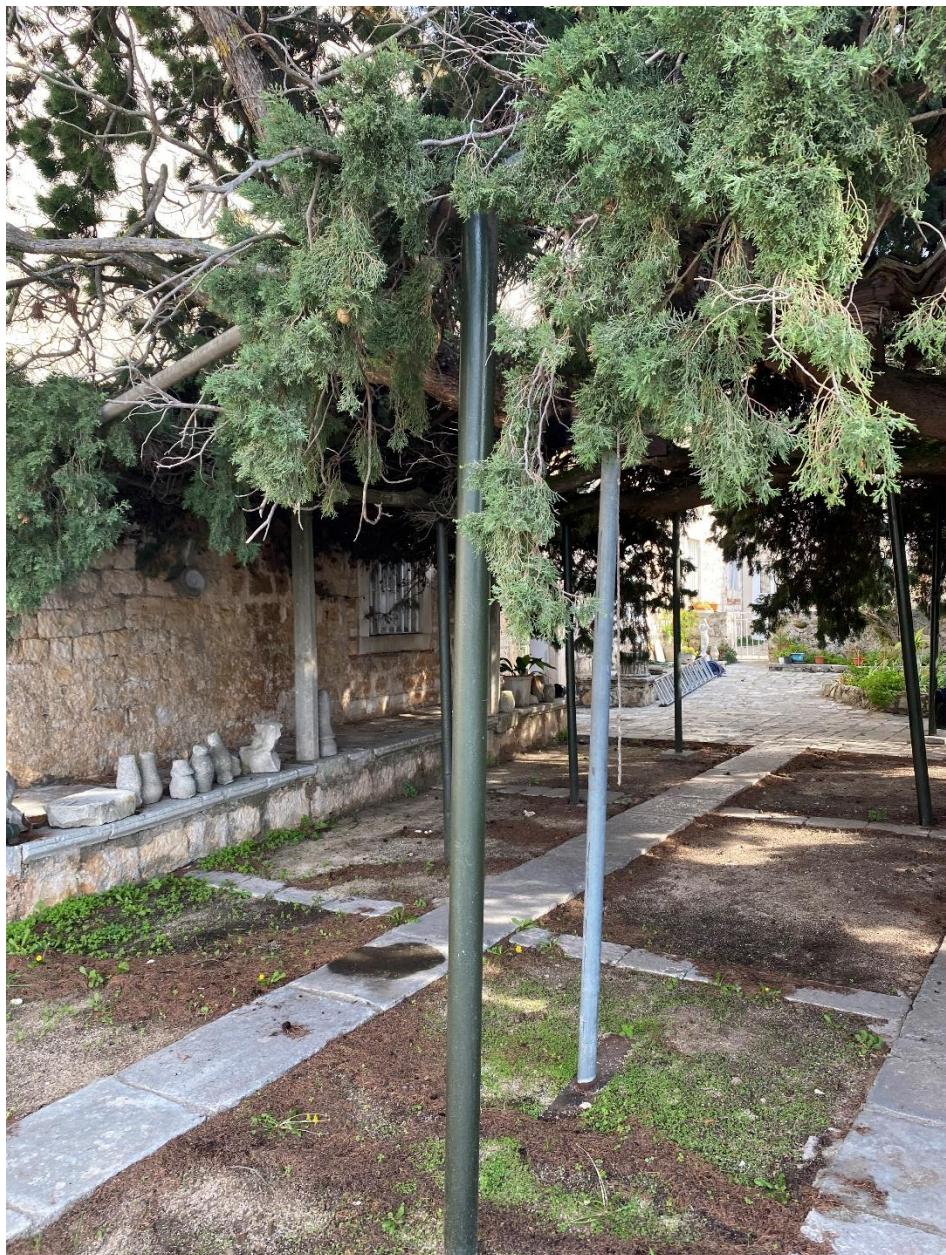
Krošnja je kroz duži niz godina podupirana sa potpornim željeznim stupovima (Slika 8), kako bi se održao hlad pod stablom za boravak ljudi. Potporni stupovi su dijelom stari i nemaju zaštitne dijelove prema kori grana te se uzrokuju oštećenja koja pak predstavljaju rane za mogući prođori gljiva truležnica (Slika 9). Detaljan opis i analiza stanja krošnje dan je u nastavku (Slika 10).

Slika 8. Sustav potpornih stupova pod krošnjom

- 4. Sustav potpornih stupova izrađen je prije puno godina i imao je svrhu podizanja krošnje, a ne nošenja krošnje jer stablo osigurava statiku fiziološkim procesima;**

- 6. Sustav potpornih stupova zasada ispunjava svoju svrhu držanja krošnje na određenoj visini, ali bi ih u budućnosti trebalo redovito pratiti i po potrebi mijenjati dotrajale dijelove i eventualno razmisiliti o sidrenjima u krošnji koje bi zamijenile potporne stupove;**

Zamjena 50% stupova sa sidrenjima u krošnji. Za to treba detaljna analiza, a može se izraditi u sljedećih 5 godina kada će se pojaviti nova oštećenja potpornih stupova.

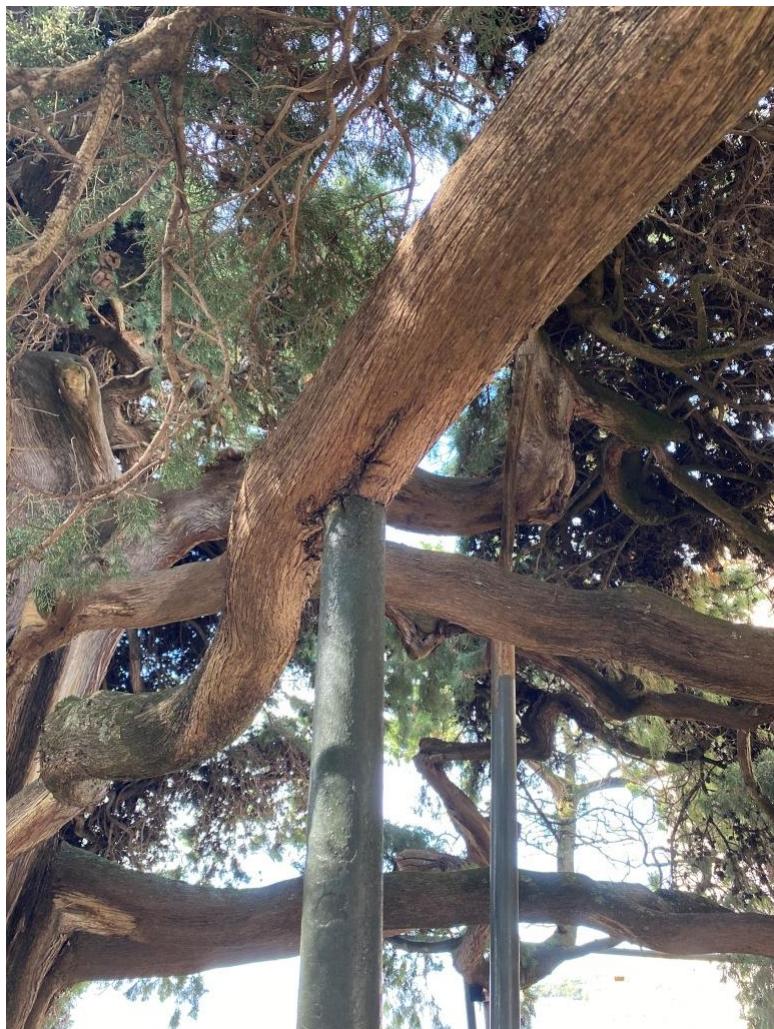
Slika 9. Ozljede zbog dotrajalih i nepravilno konstruiranih potpornih stupova

- 5. Za sada nema pojave bolesti iako na pojedinim dijelovima potporni stupovi se urezaju u drvo, bilo zbog nedostatka podlage ili zbog dotrajalosti iste. Ti dijelovi su potencijalna ulazna mjesta patogenim gljivama, te se na tim dijelovima preporuča što hitnija zamjena dotrajalih dijelova;**

Zamijene dotrajalih podložaka na potpornim stupovima u roku 1 godine

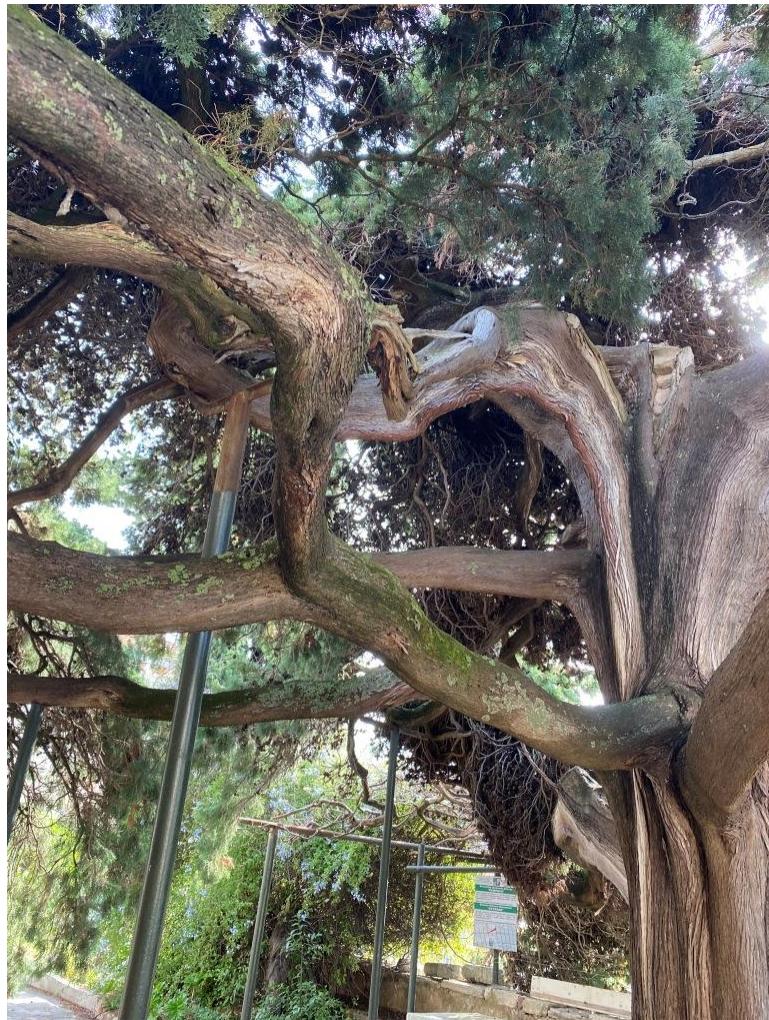
Slika 11. Grana S1

Grana ima netipičan, daskasti rast (Slika 11), koji ne predstavlja statički problem; sa suhim vrhovima (Slika 12 i 13) koje treba orezati. Na mjestu spoja potporne konstrukcije, zbog trulog podloška (Slika 14) dolazi do oštećenja koje ozljeđuje tkivo drveta. Predlaže se zamjena.

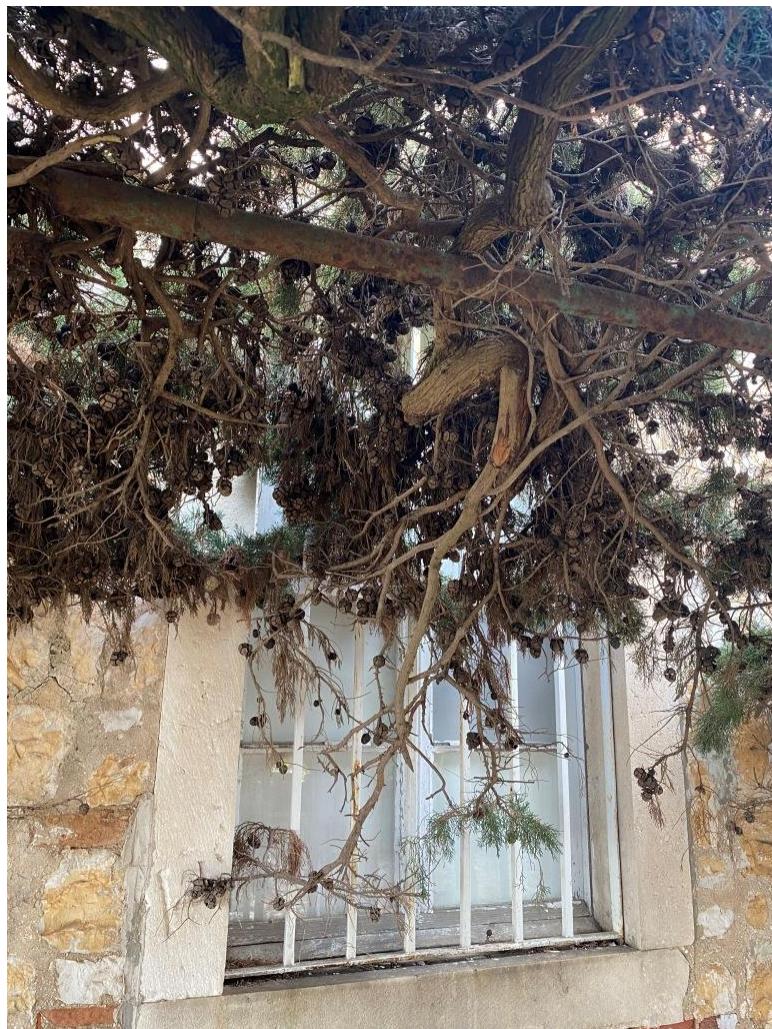
Slika 12. Suhi vrhovi i kolizija grane S1 sa susjednom zgradom

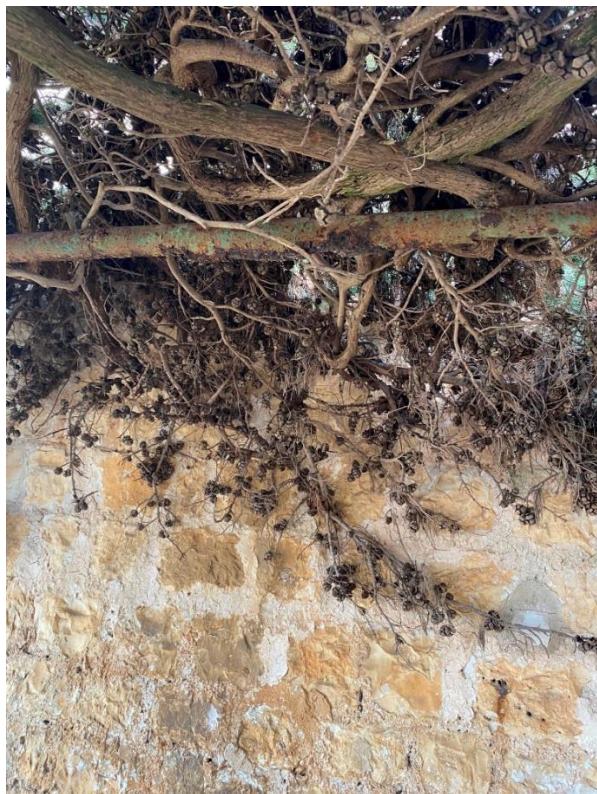
Slika 13. Suhi vrhovi grane S1

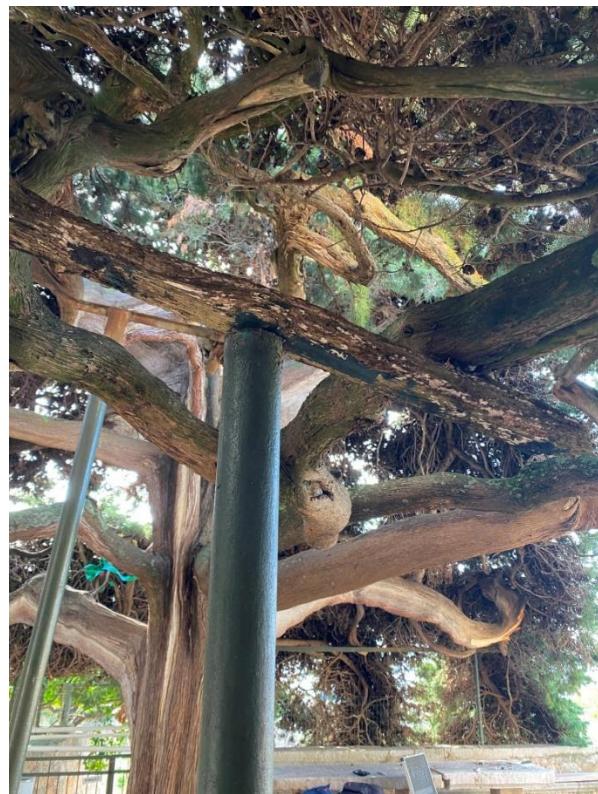
Slika 14. Truli podložak potpornog stupa na grani S1

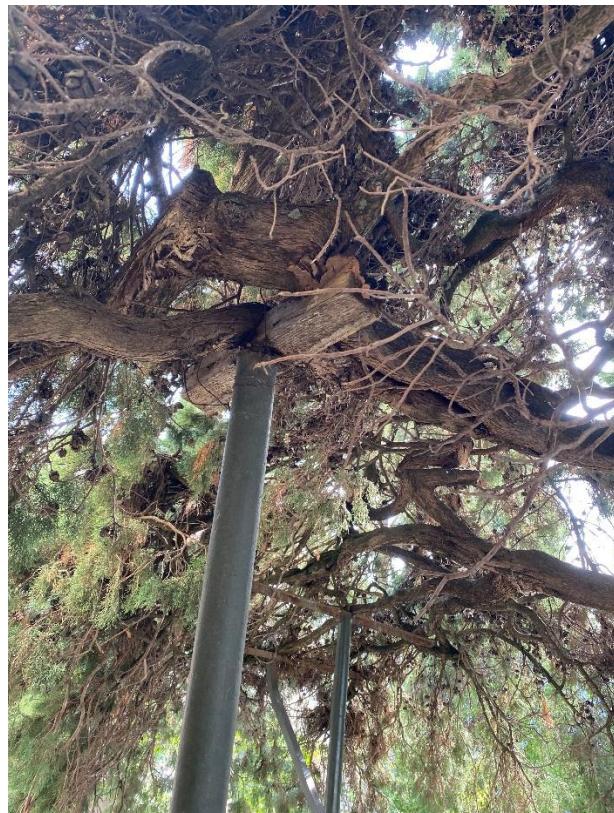
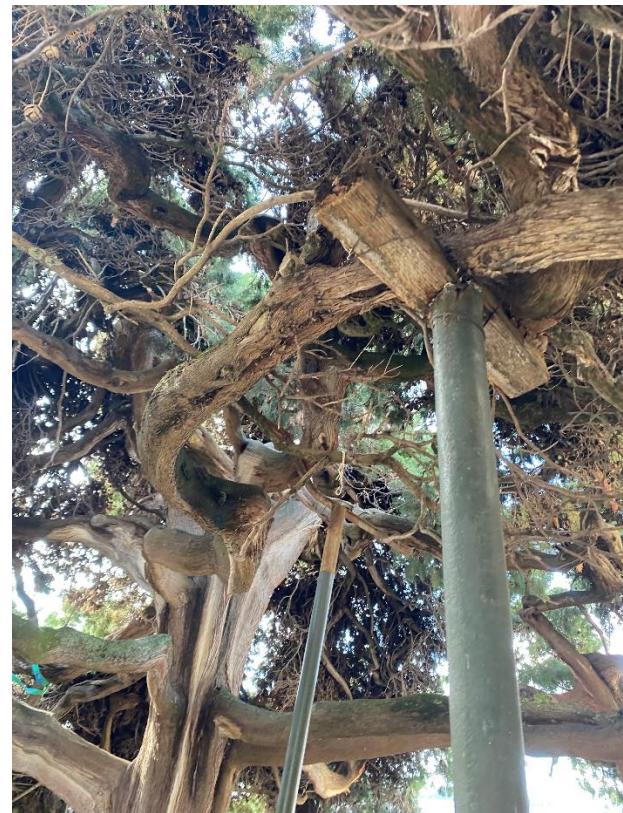
Na mjestu spoja potpornog stupa sa granom podložak potpornog stupa natruo (Slika 15 i 16). Predlaže se zamjena .

Slika 15. Dotrajali i truli podložak na grani S2
naslonjenoj na potpornom stupu

Slika 16. Dotrajali i truli podložak na grani S2
naslonjenoj na potpornom stupu

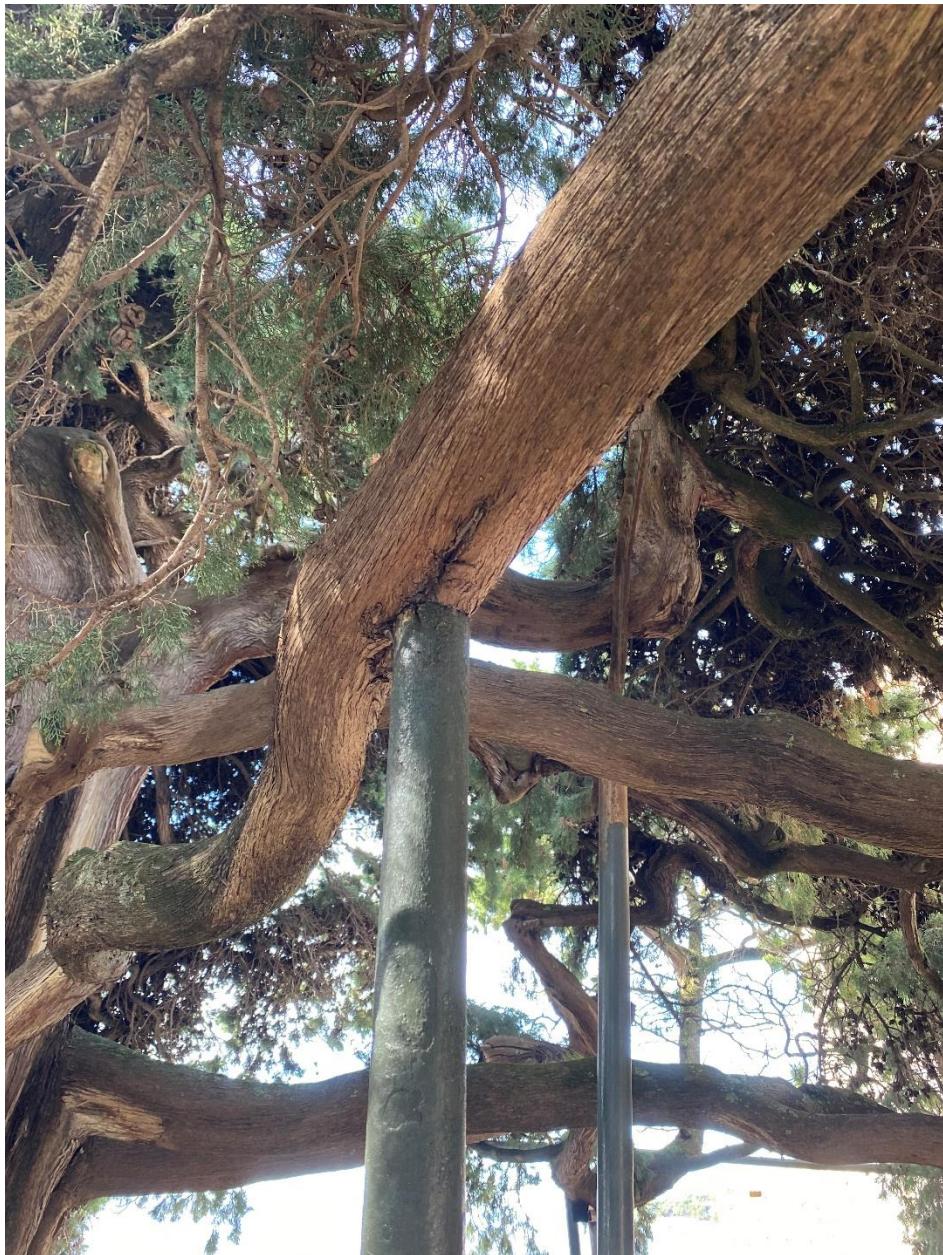
Na mjestu spoja potporne konstrukcije, ne postoji podložak i dolazi do oštećenja koje ozljeđuje tkivo drveta (Slika 17). Predlaže se izrada podloška.

Slika 17. Oštećenja koje ozljeđuje tkivo drveta od potpornog stupa

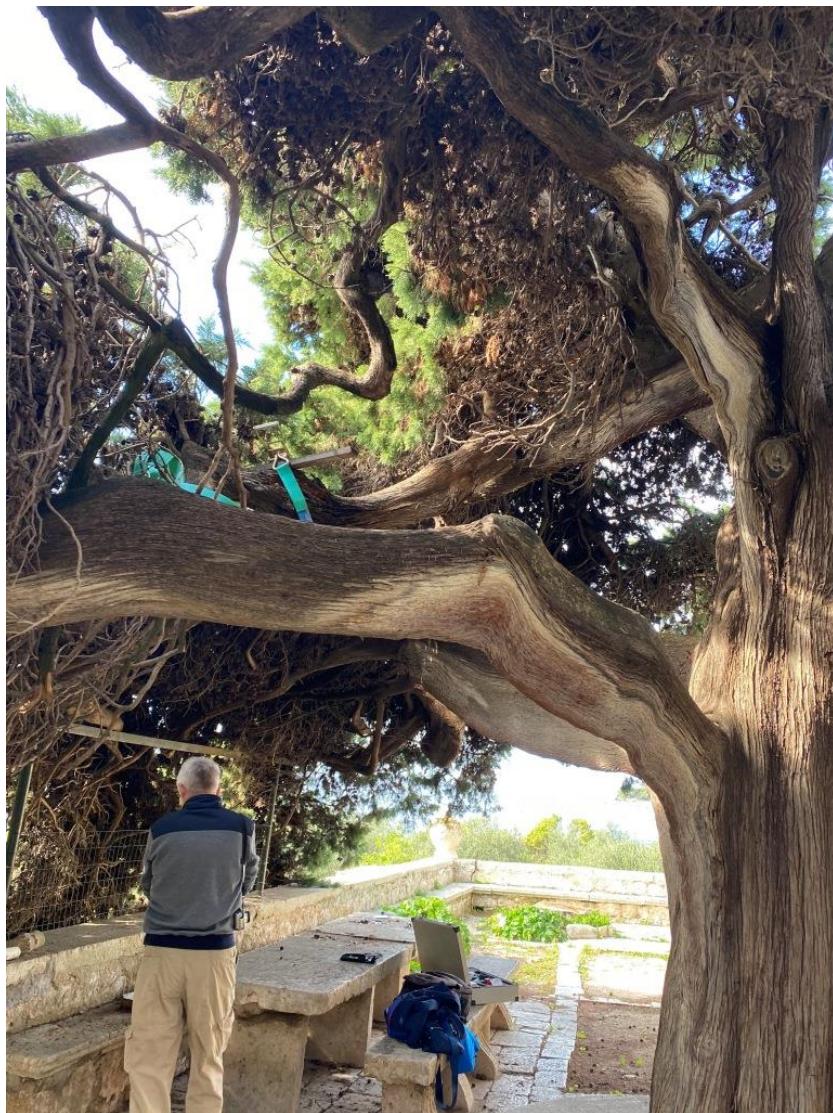
Slika 18. Grana JI

Grana daskastog izgleda (Slika 18) sa suhim vrhovima (Slika 19, 20 i 21) koje treba sanitarno orezati. Na mjestu spoja potporne konstrukcije, zbog trulog podloška dolazi do oštećenja koje ozljeđuje tkivo drveta. Predlaže se zamjena.

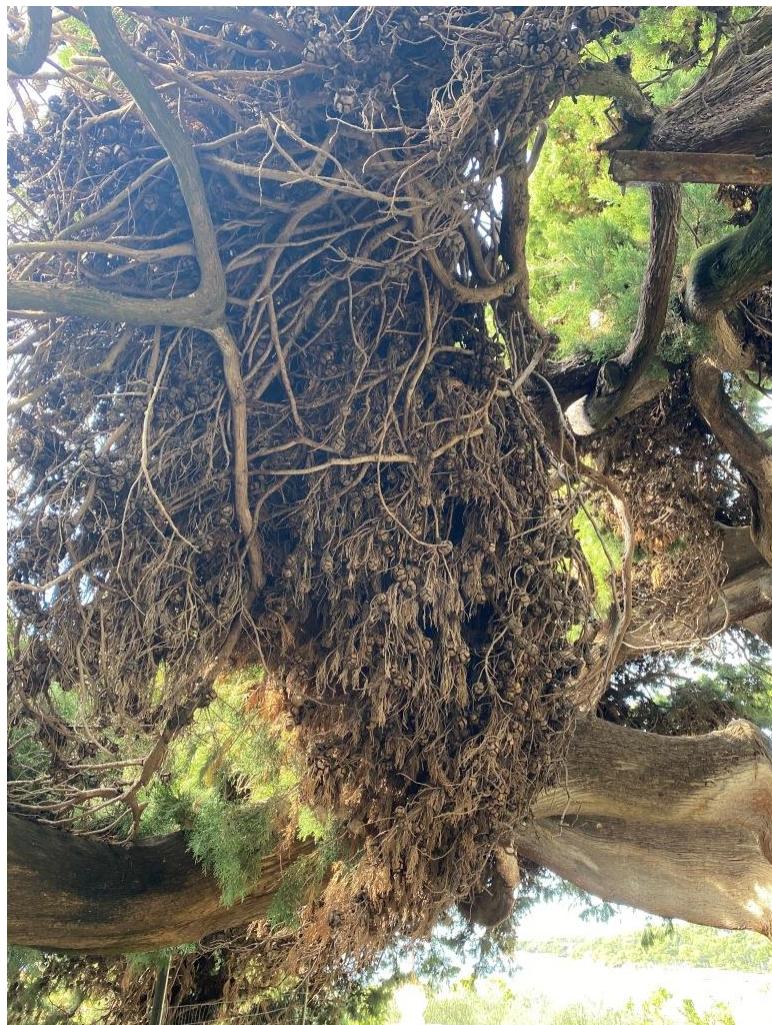
Slika 19. Suhi vrh grane II

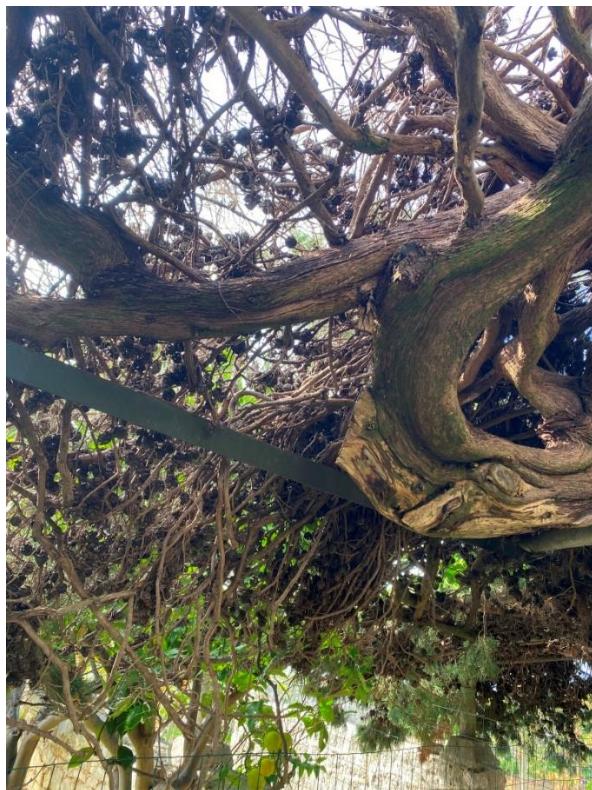
Slika 20. Suhi dijelovi grane JI

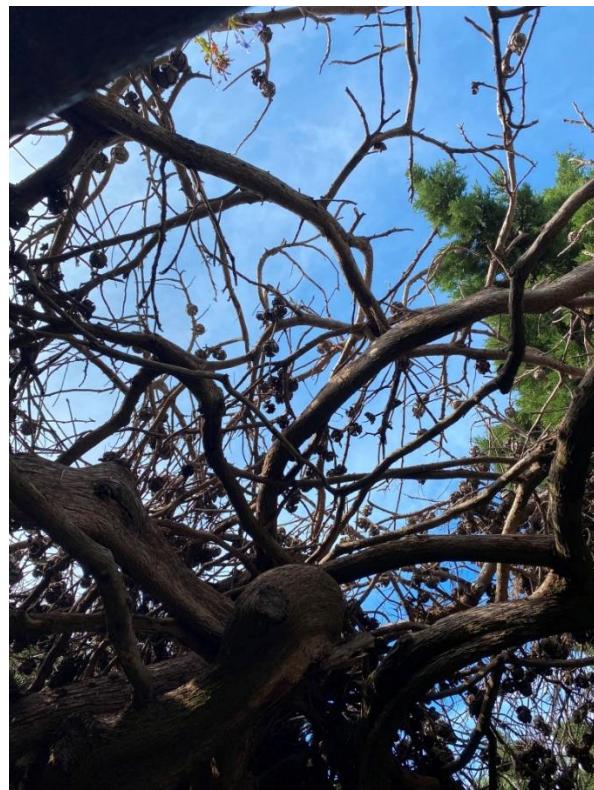
Slika 21. Potpuno suh vrh grane JI

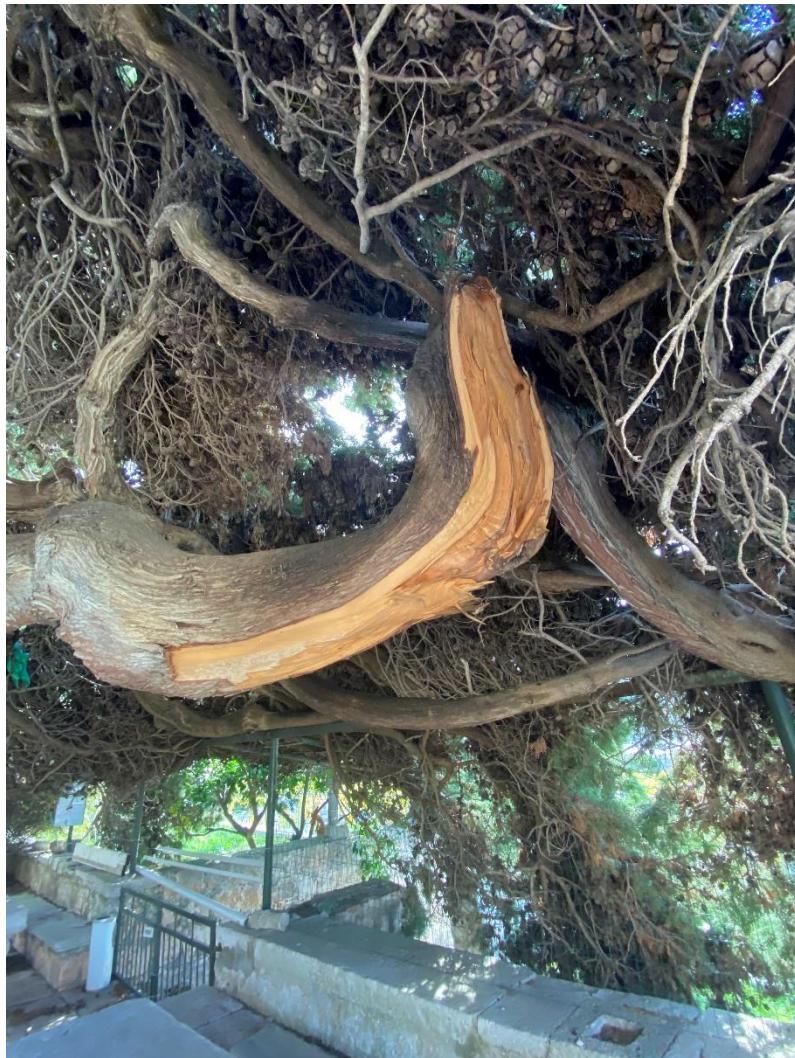
Grana je odlomljena zbog udara vjetra (Slika 22), drvo je kompartmentalizirno te se ne širi trulež. Vrh je naslonjen na željeznu konstrukciju (Slika 23 i 24) te su ovdje manje nakupine suhih vrhova koje treba orezati.

Slika 22. Odlomljena grana Z1

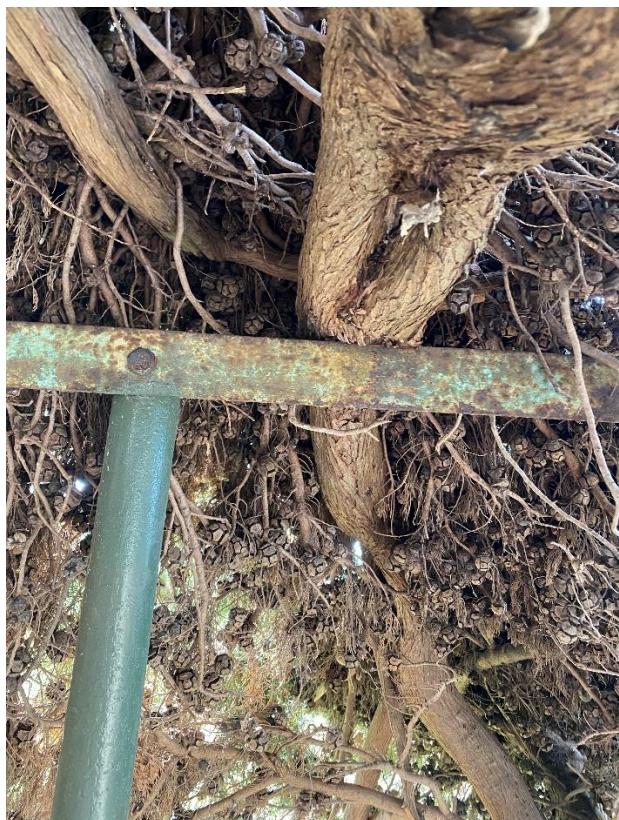
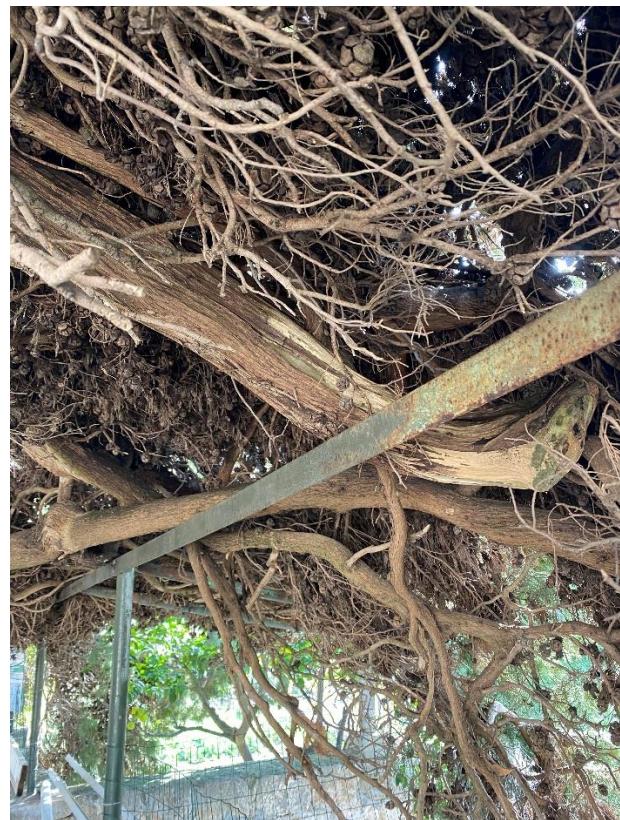
Slika 23. Grana Z1 na potpornom stupu

Slika 24. Grana Z1 na potpornom stupu

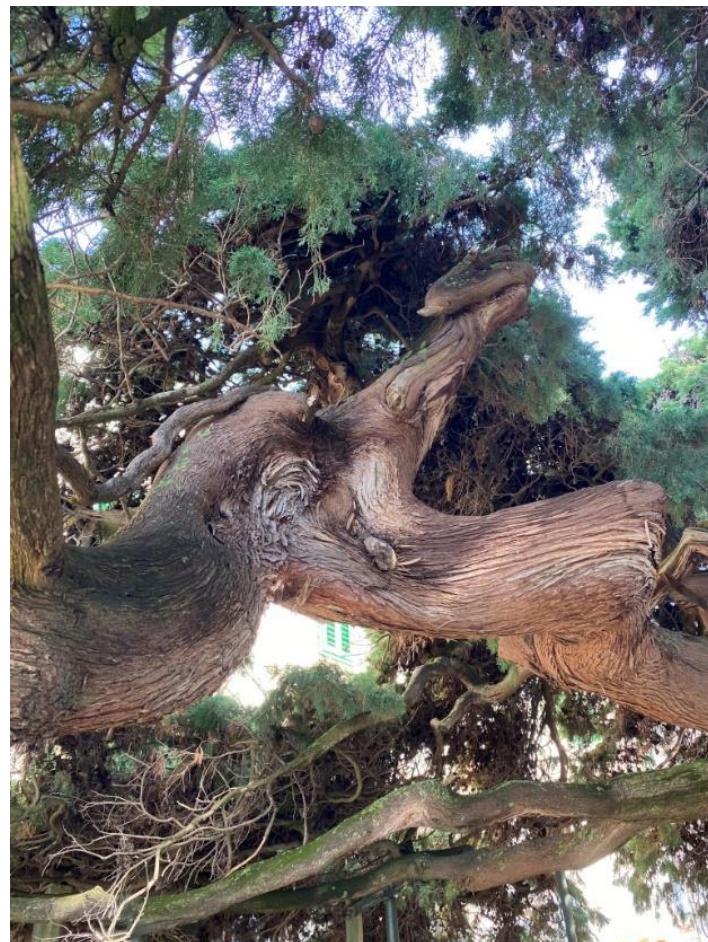
Slika 25. Grana Z2

Grana neobičnog rasta (Slika 25) sa jednom uspravnom jačom granom (Slika 26) na kojem se nalaze suhe grančice koje treba orezati (Slike 27, 28 i 29).

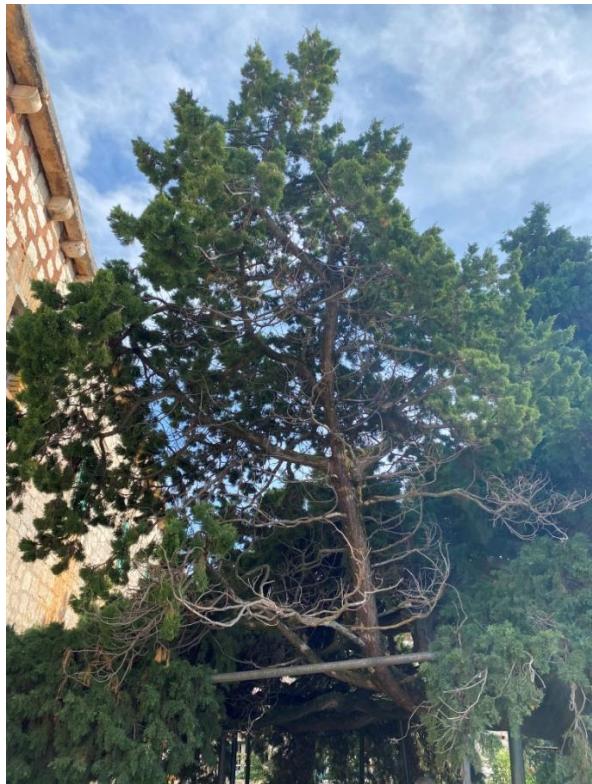
Slika 26. Reiterat grane Z2

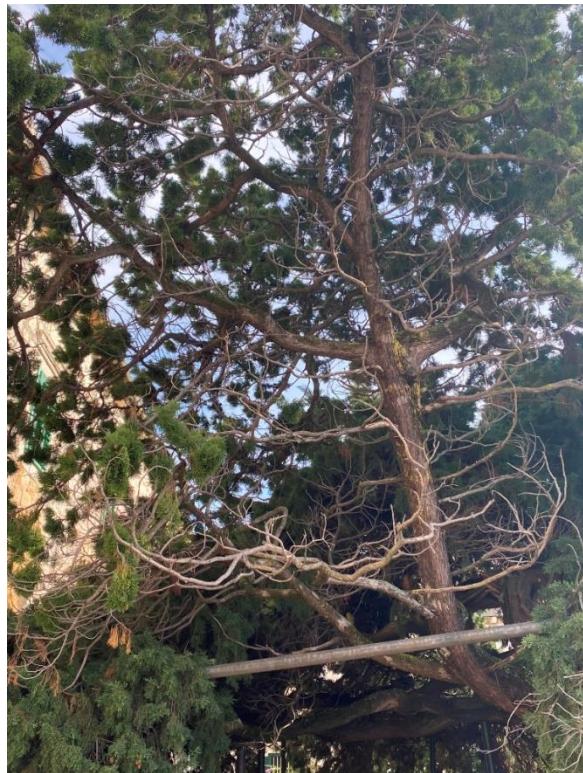
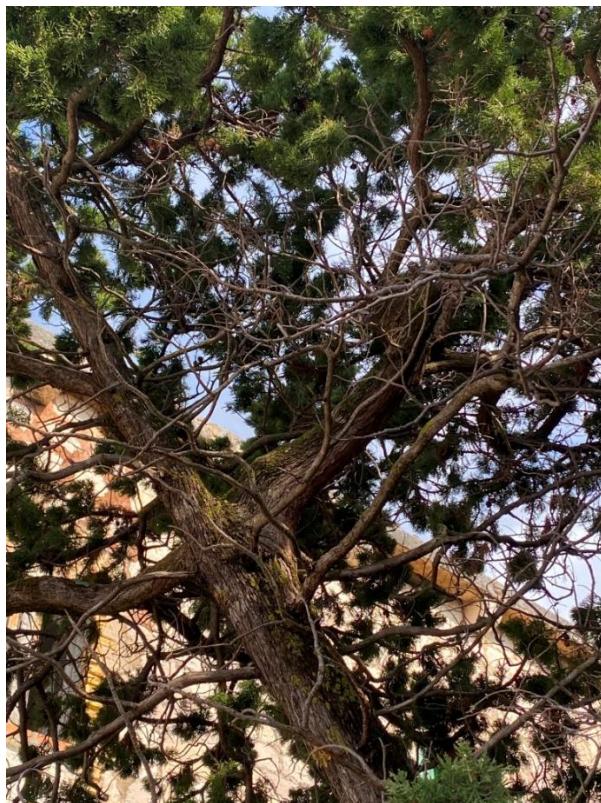
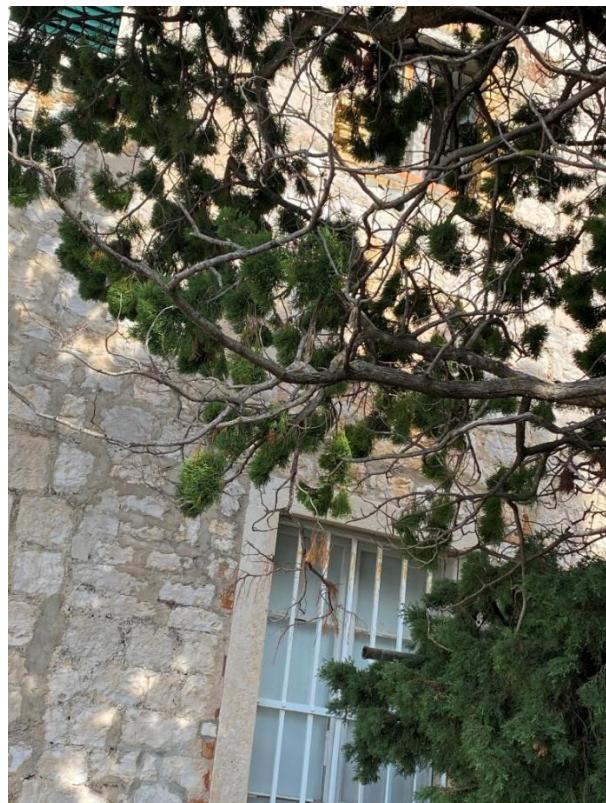
Slika 27. Suhi dijelovi na grani Z2

Slika 28. Suhi dijelovi na grani Z2

Slika 29. Suhi dijelovi na grani Z2

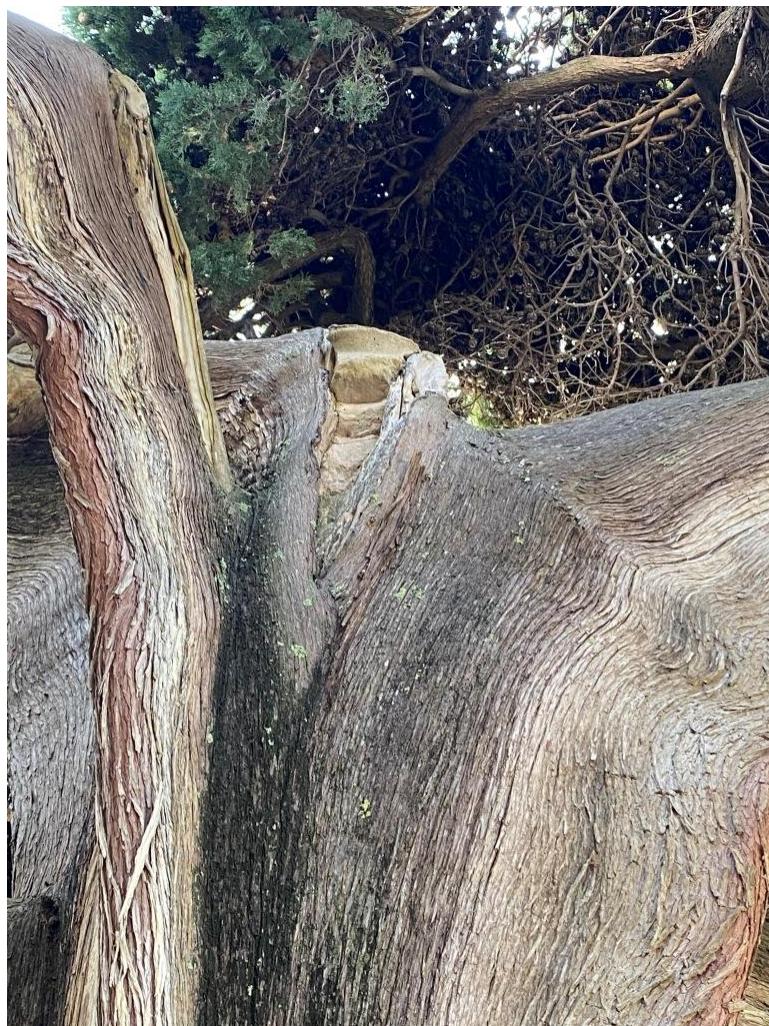
Rezistografijom su provjereni vrh debla od kojeg se povijaju grane, a u pukotine je ulijevan beton (Slika 30).

Budući da je moguće da nije došlo do kompartmentalizacije (CODIT), iako su rubovi kalusirali, provjerena je intaktnost drveta rezistografom.

Slika 30. Mjesto u rašlji punjeno betonom

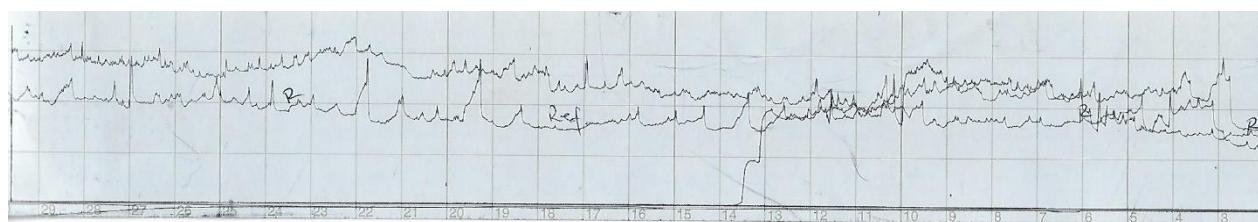
Bušenje A na zapadnoj strani pridanka na 20 cm visine

Ocjena: Drvo je intaktno cijelom dužinom mjerena.

kriterij PDDS=1,0 cm; - ZADOVOLJEN
