**Arboristički pregled i procjena osnovne statike
spomenika parkovne arhitekture
„Čempres (*Cupressus sempervirens*)“ u Hvaru**

Elaborat

Arboristička procjena stanja stabla sa prijedlogom dalnjih mjera

Stablo čempresa (*Cupressus sempervirens* L.)

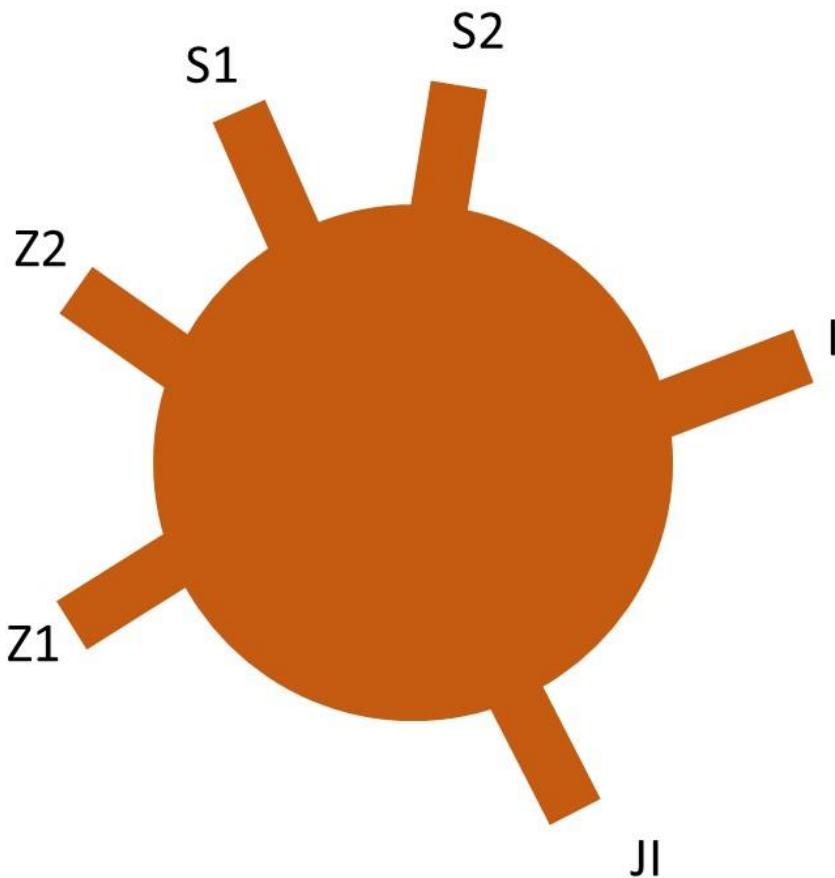
Slika 10. Podjela krošnje na glavne grane

Krošnja je kroz duži niz godina podupirana sa potpornim željeznim stupovima (Slika 8), kako bi se održao hlad pod stablom za boravak ljudi. Potporni stupovi su dijelom stari i nemaju zaštitne dijelove prema kori grana te se uzrokuju oštećenja koja pak predstavljaju rane za mogući prođori gljiva truležnica (Slika 9). Detaljan opis i analiza stanja krošnje dan je u nastavku (Slika 10).
